タイプ別のメンテナンス準備方法は？

A パナソニックビルトイン食器洗い乾燥機は、すべて前面から配管接続部の点検が簡単にできる構造です。

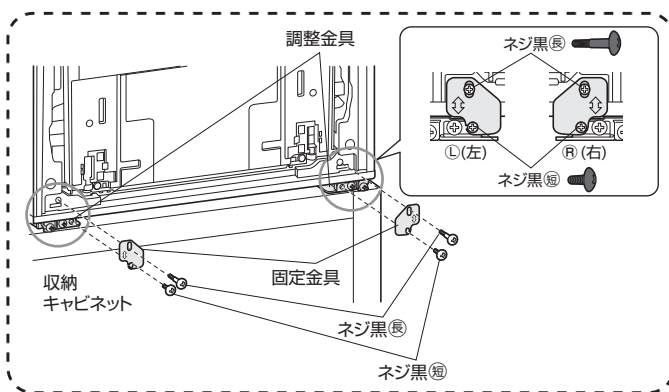
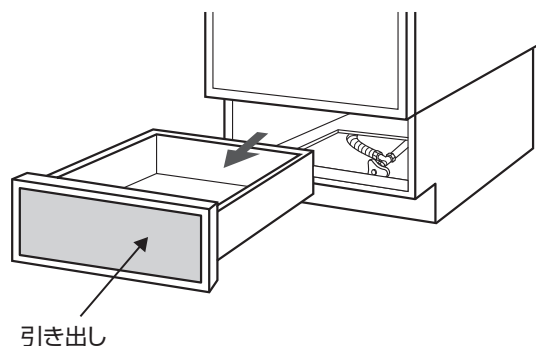
下部収納キャビネット使用の場合

- ① 収納キャビネットの引き出しを取り出すと、内部の給・排水配管が見えます。
- ② 引き出しを取り出した状態でさらに点検口がある場合は、これを取り外しますと給・排水配管の処置ができます。
- ③ 調整金具(または前ズレ防止金具)を外すと、簡単にキッチンから食洗機本体を取り出すことができます。

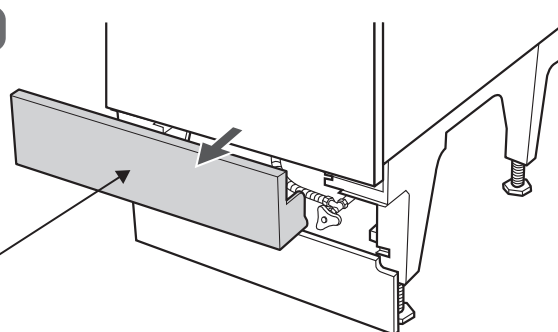
点検口(ボデーB)

ディープタイプの場合

- ① 本体下部の点検口(ボデーB)を取り外すと、給・排水管の点検ができます。
- ② 前配管の給排水ホースを外し、台枠の転倒防止用ネジを取り外すとキッチンから食洗機本体を取り出すことができます。

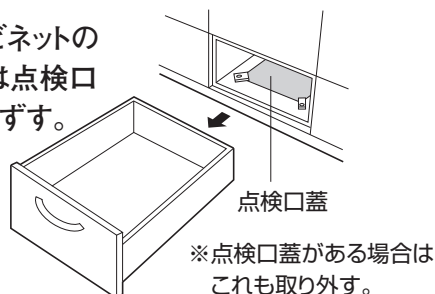
- 1** 下部収納キャビネットの引き出し、または点検口 (ボデーB) をはずす。

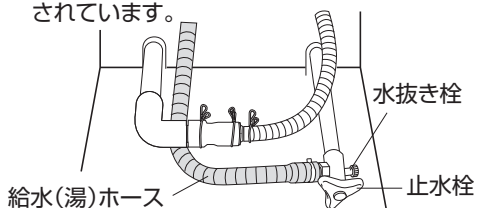
- 給水(湯)ホースが止水栓に下図のように接続されています。

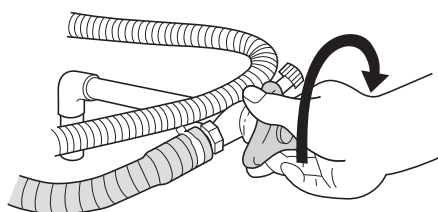
- 2** 止水栓を閉じる。

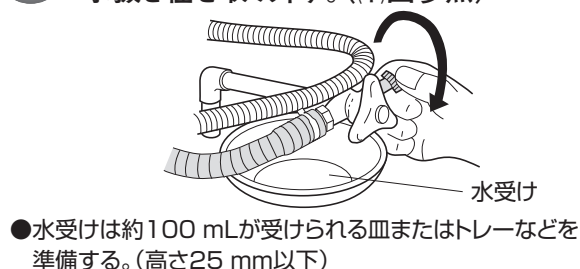
- 3** 水抜き栓下部に水受けを置き、水抜き栓を取り外す。(木図参照)

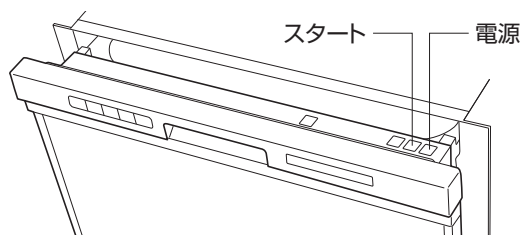
- 4** 電源を「入」にし、スタートボタンを押す。
(給水弁が開放される)

- 運転は「乾燥」以外いずれも可
