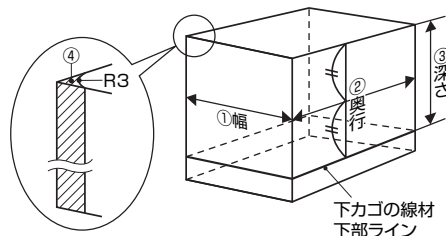
【①タンク幅×②タンク奥行×③タンク深さー④コーナー部外側の容積】で算出  
しています。①幅②奥行は、タンクの勾配を考慮して③深さの中央部で計測しま  
す。③の上方は庫内の天面部、下方は下カゴの線材の下部までとします。④は  
R3として算出します。
