便器のため水がなくなる・詰まりやすい

全機種

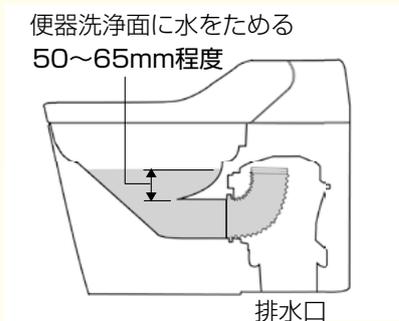
● 正常な便器洗浄面の水位は以下の通りです。

※現地で水位が下がった状態が発生している場合は、少しずつ水を足して正常水位になれば商品の問題ではありません。排水管の詰りやサイホンの原因を取り除く必要があります。

配管内の汚物堆積などを取り除いてください。

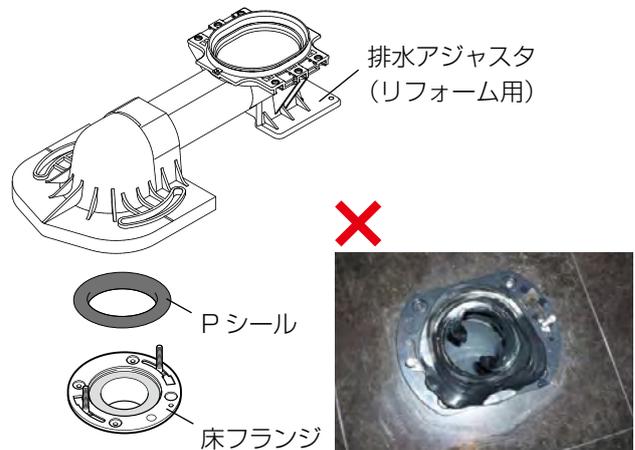
● Pシールが排水部分にはみ出して流路を狭くしている可能性があります。

排水アジャスタのPシールを確認してください。

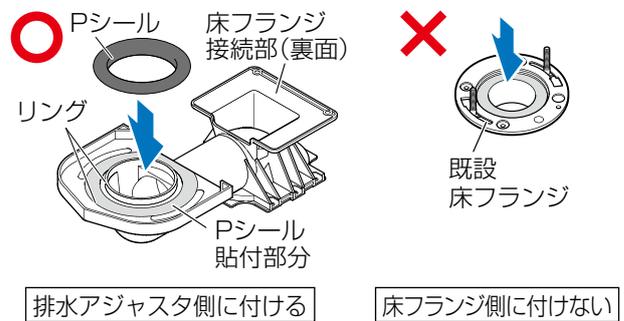
正確な取付方法

Pシールは、必ず2本のリング線の間にはり付ける。
貼り付けが内側すぎると、Pシールが配管内に入り込み洗浄不良の原因となります。
